巴中市第三水厂（兴文水厂）项目
水土保持监测总结报告

监测单位：四川益瑞优工程设计有限公司

2018年11月

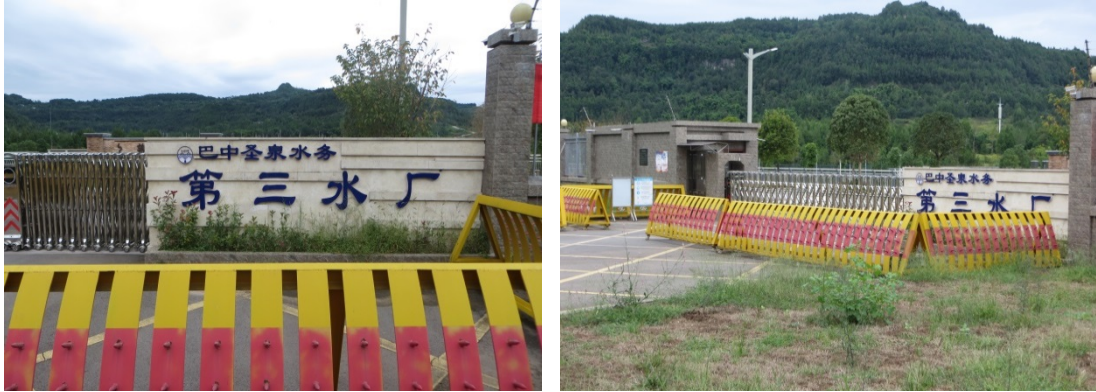
厂区大门

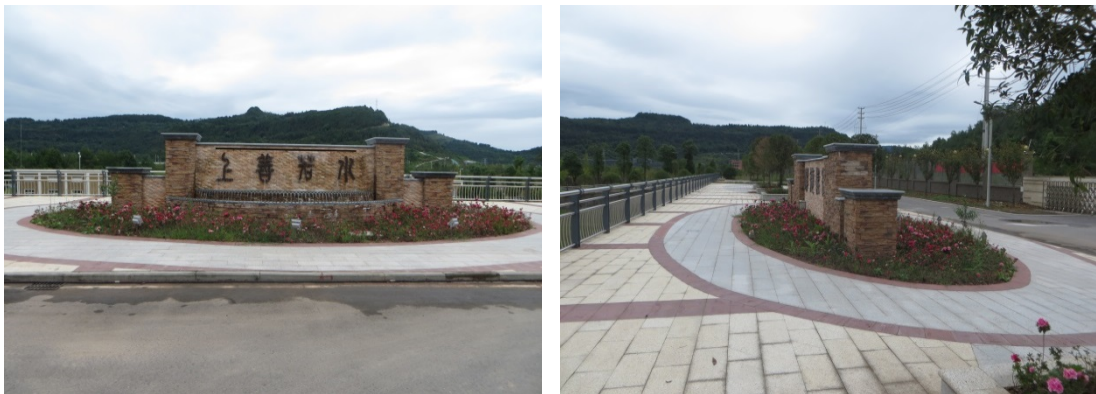
厂区大门景观

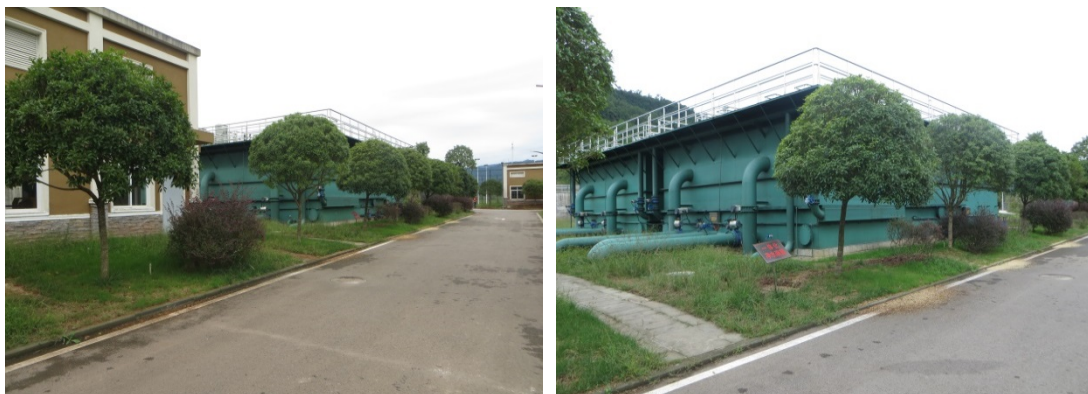
净化装置区周围绿化一

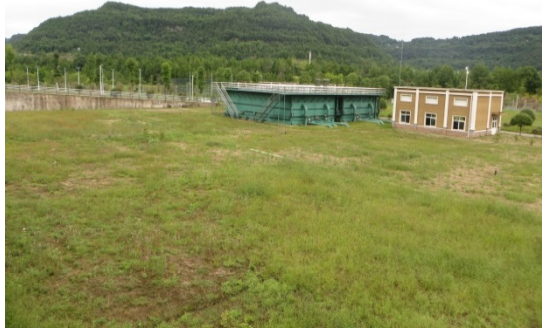
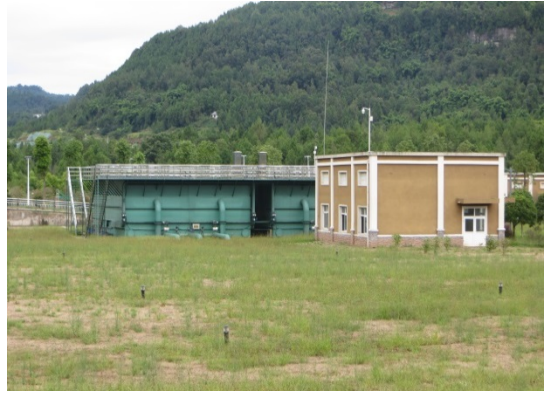
净化装置区周围绿化二

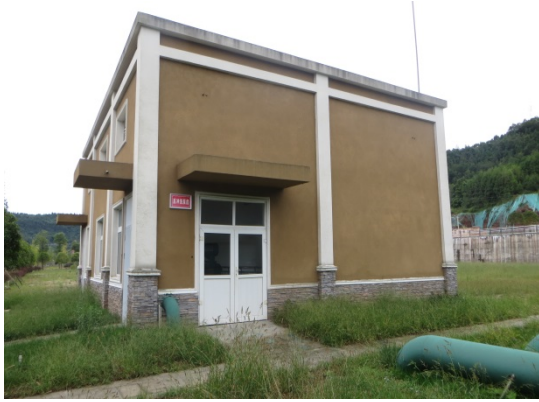
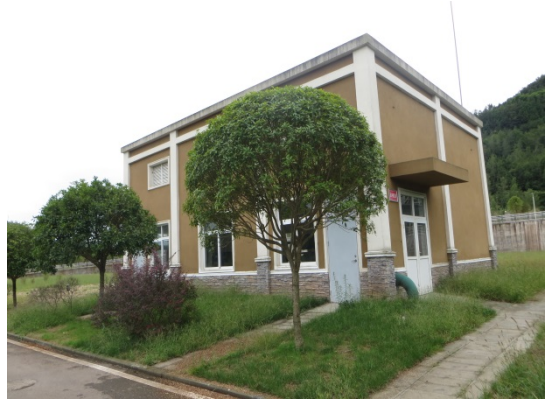
反冲洗泵房区周边绿化

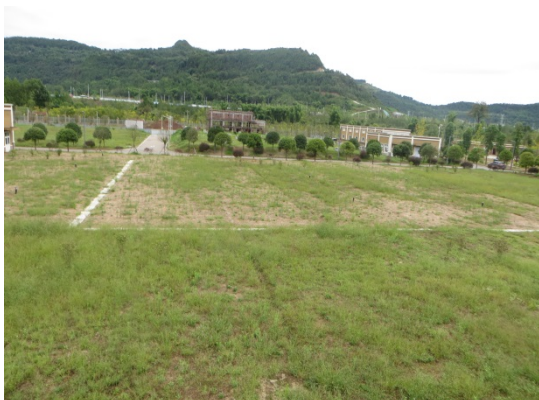
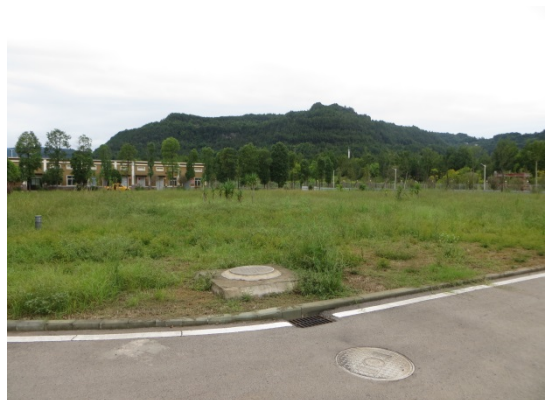
厂区内绿化一

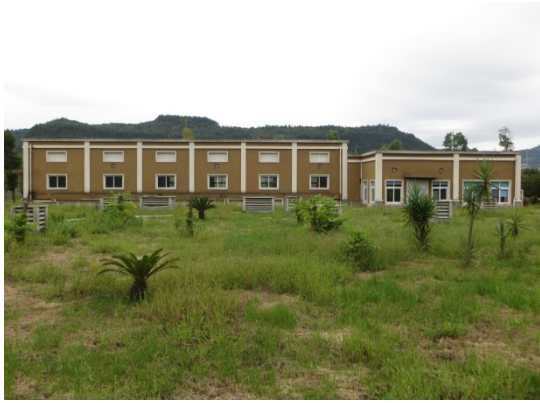
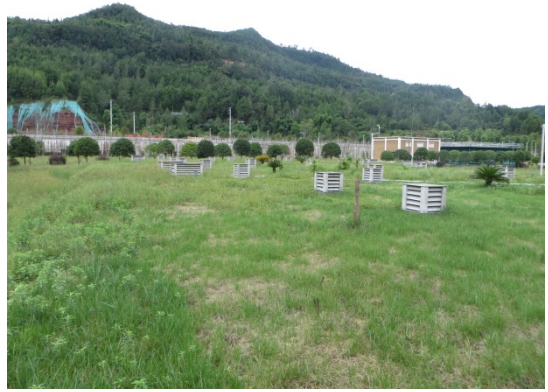
厂区内绿化二

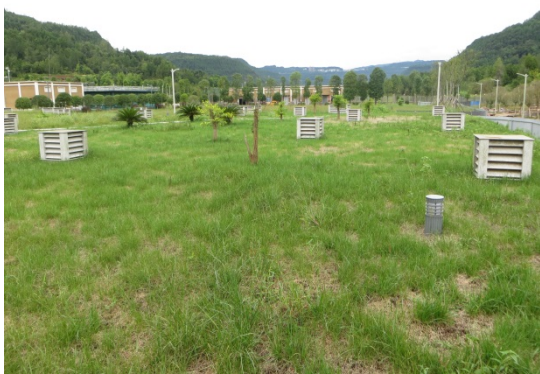
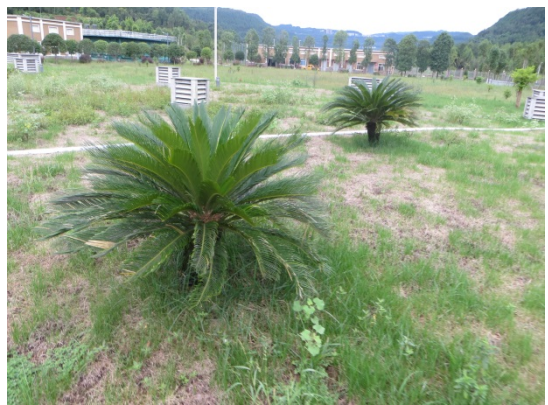
厂区内绿化三

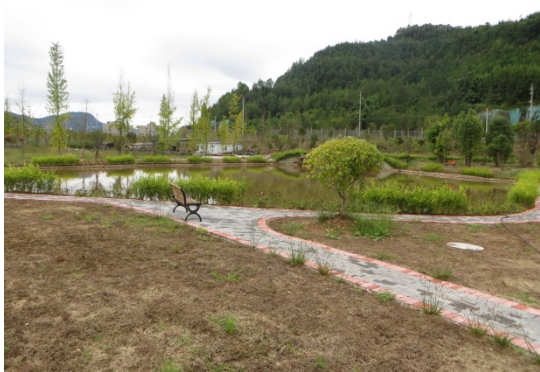
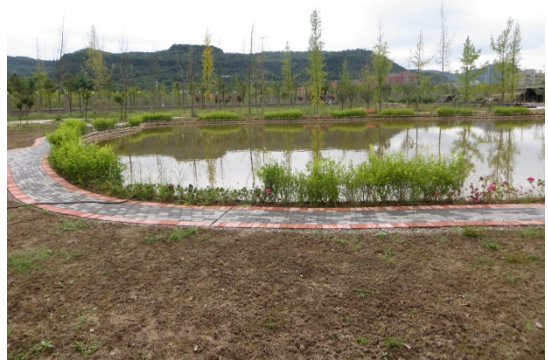
景观设施区一

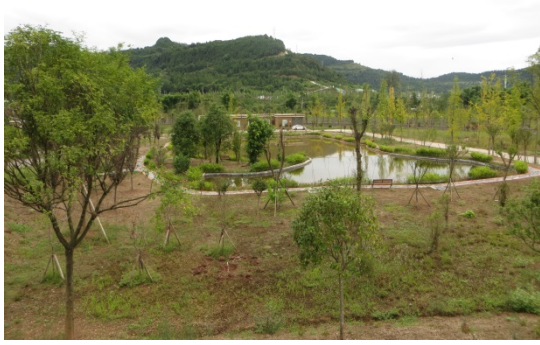
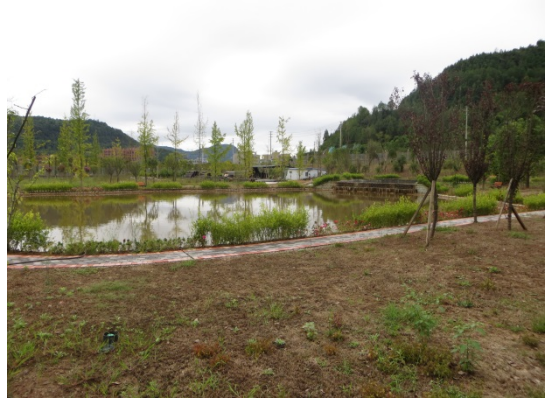
景观设施区一

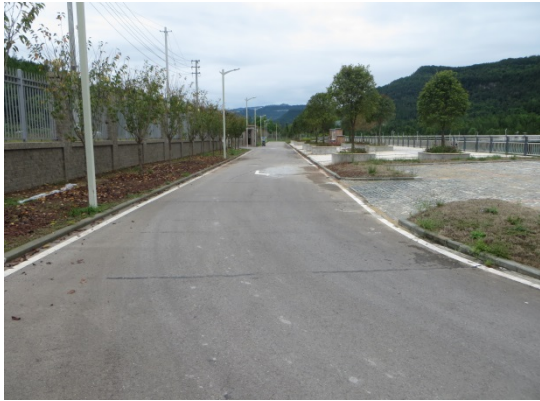
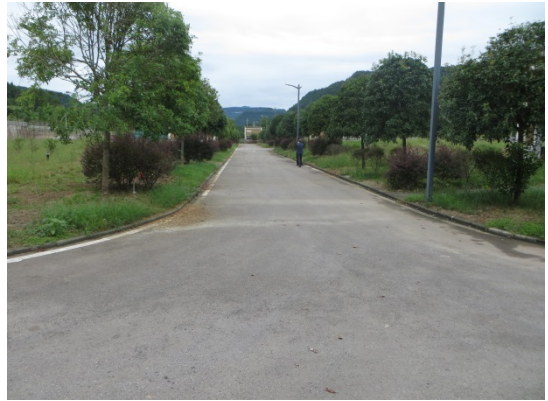
道路工程两侧绿化一

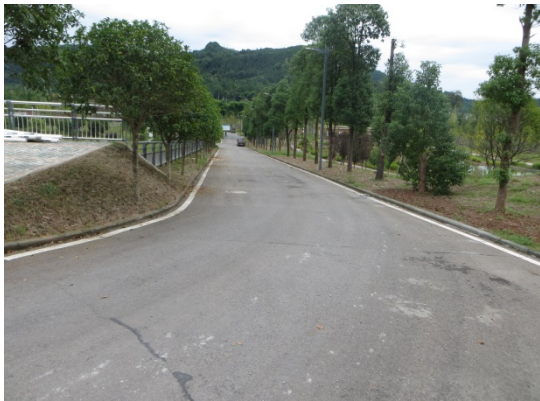
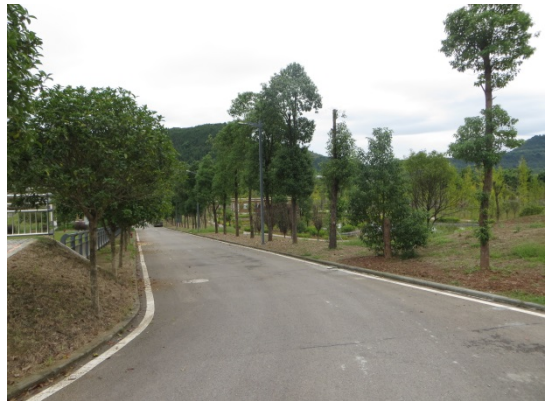
道路工程两侧绿化二

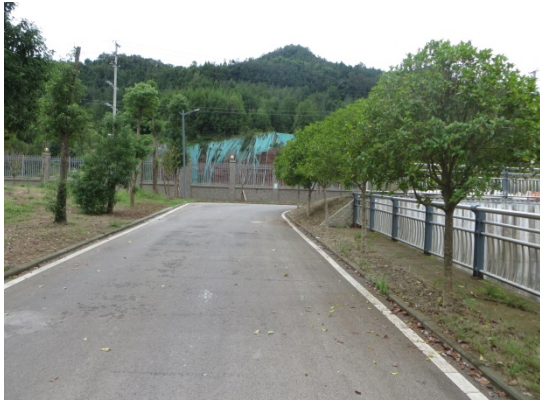
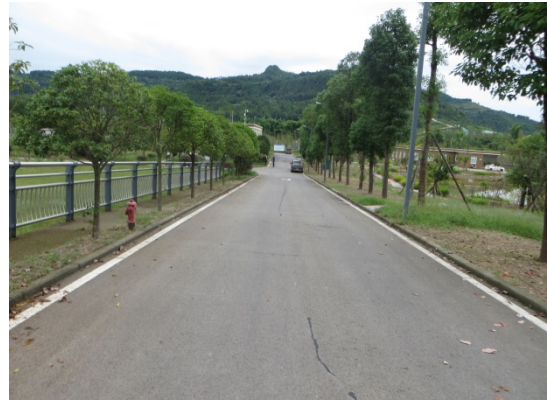
道路工程两侧绿化三

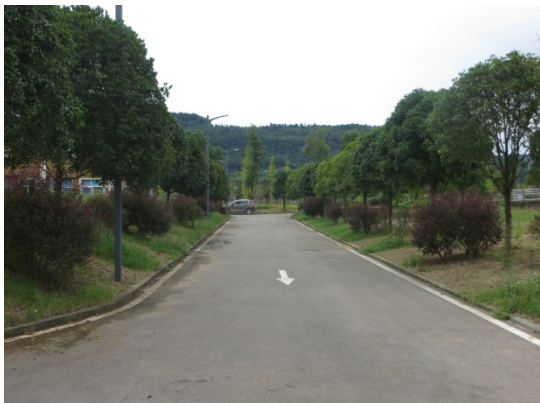
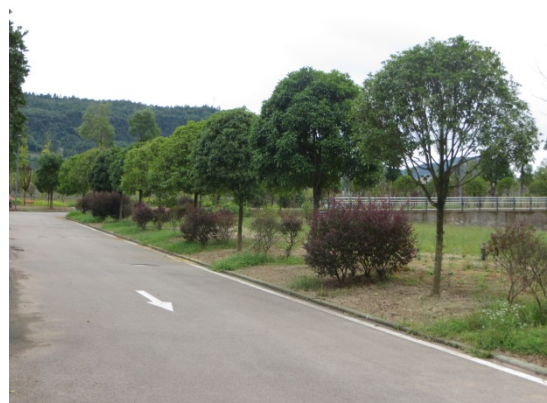
道路工程两侧绿化四

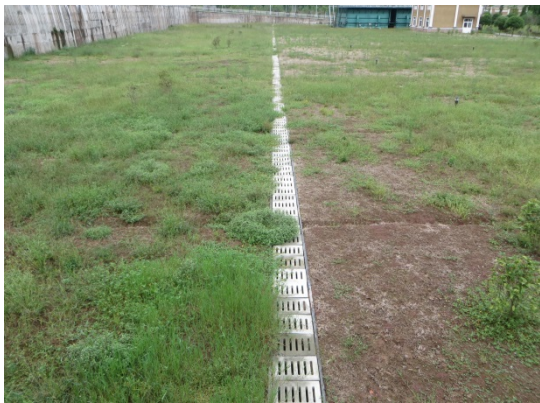
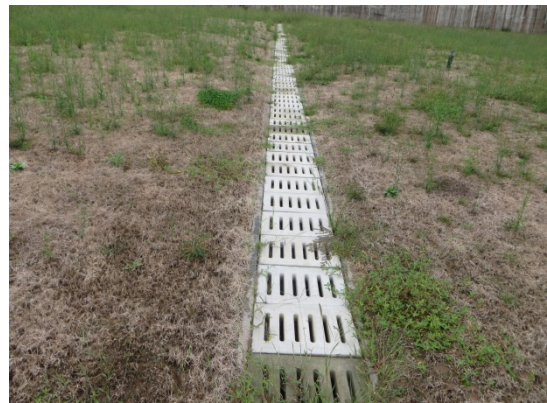
厂区内排水工程

工程措施经过内业竣工资料检查和现场抽查分析，对本项目水土保持工程措施质量评价如下：排水工程砌体抹面平整、压光、直顺，无裂缝、空鼓等现象，砌体砂浆配合比准确，砌缝内砂浆均匀饱满、勾缝密实，浆砌石质量和规格符合设计要求；工程整地严格按照表土堆放、土地平整、表土返填、覆盖造地的顺序进行，覆土平均厚度达到设计要求，工程扰动土地得以改善，土地生产力得以恢复，确保了植物生长，项目水土保持工程措施外观质量及内部质量均达到设计和规范要求，无明显外观缺陷，质量合格。

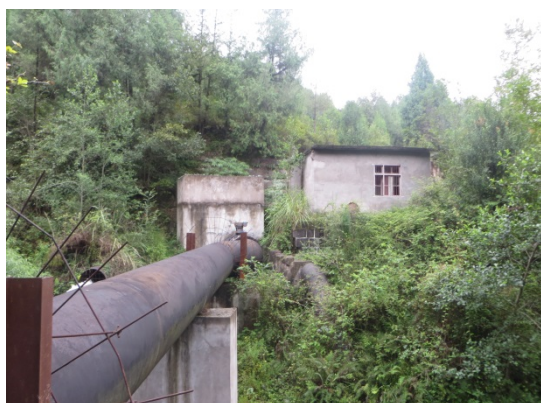
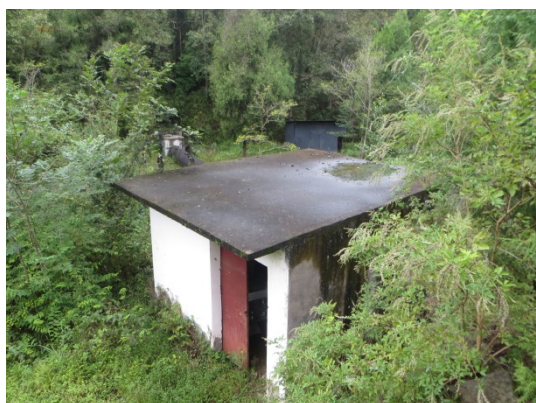
输配水工程防治区取水口

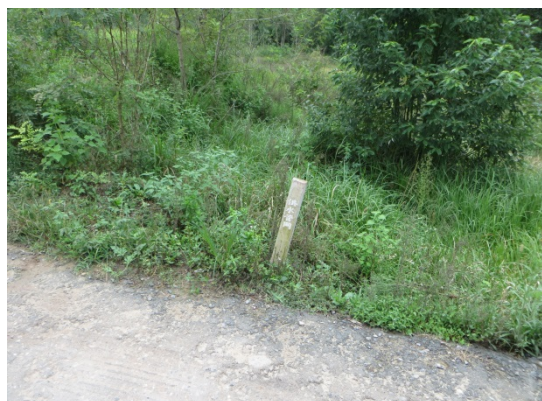
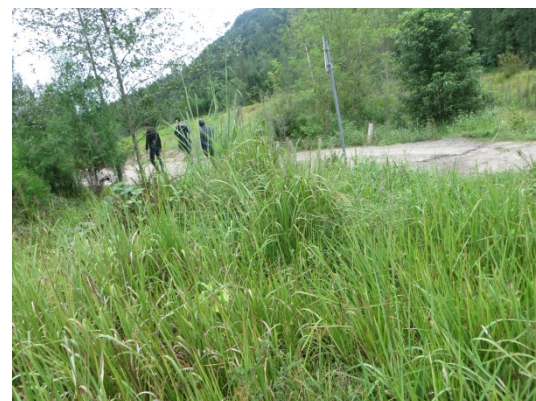
管线区恢复一

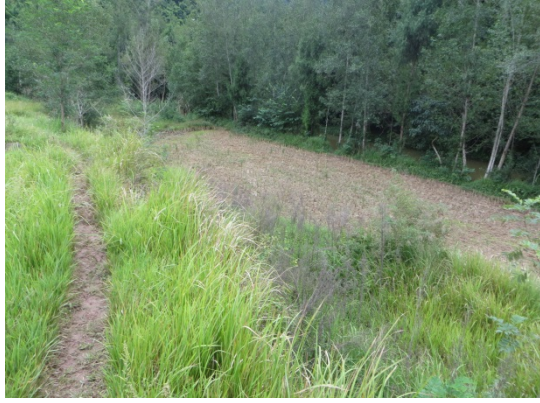
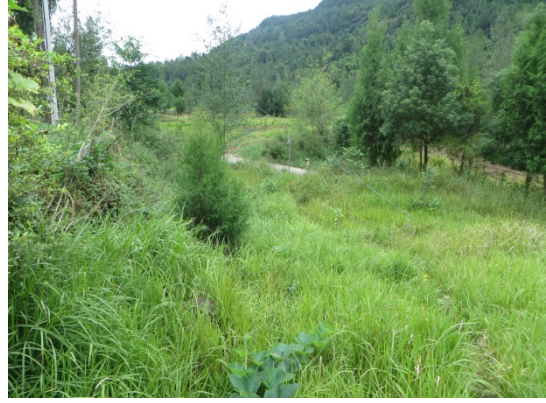
管线区恢复情况

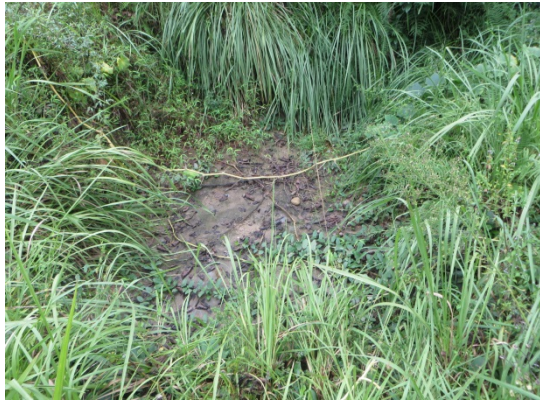
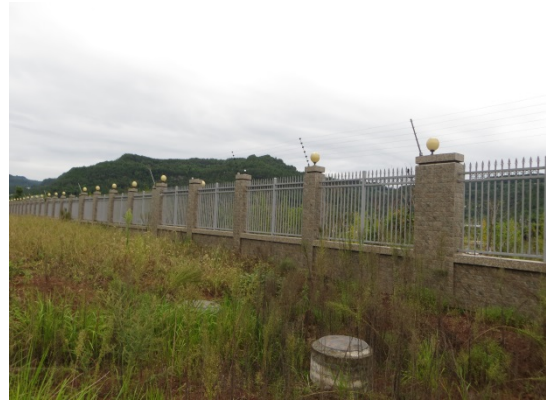
检查井周围恢复情况
