巴中市第三水厂（兴文水厂）项目

水土保持设施验收报告

项目建设单位于 2018 年 8 月委托成都浚川工程设计咨询有限公司(以下简称“我公司”), 进行巴中市第三水厂(兴文水厂)项目水土保持设施验收技术评估工作。

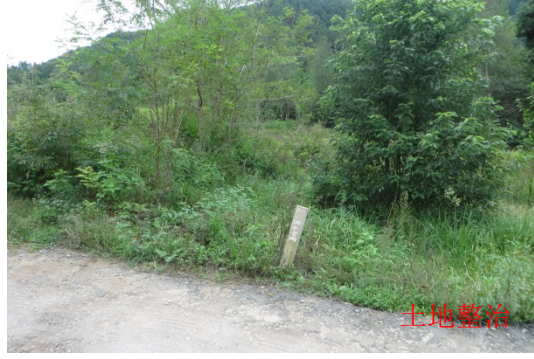
土地整治

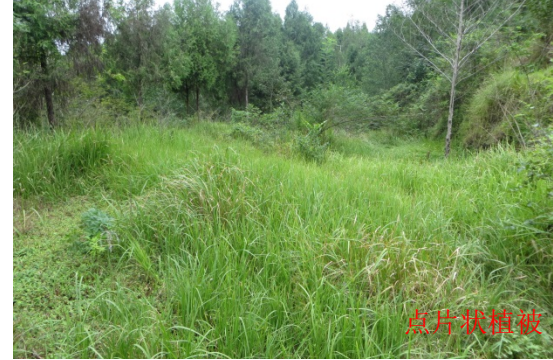
点片状植被
